ANEXOS

ESTUDIOS POR IMÁGENES

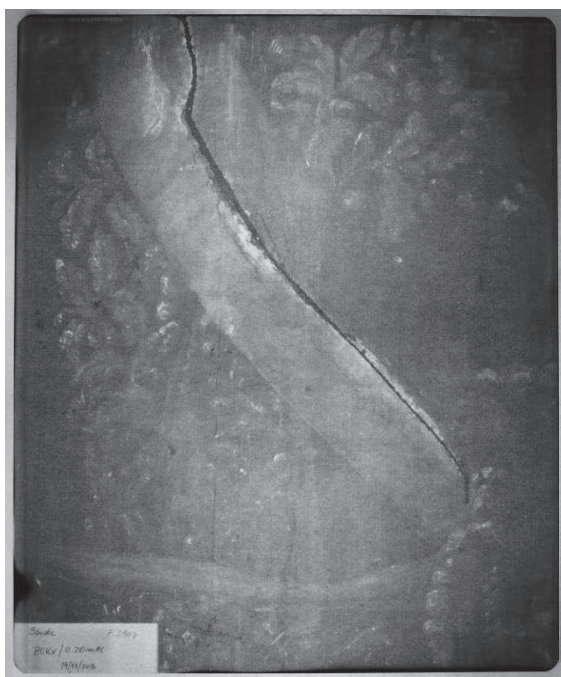
Placa de la banda presidencial. (2017)

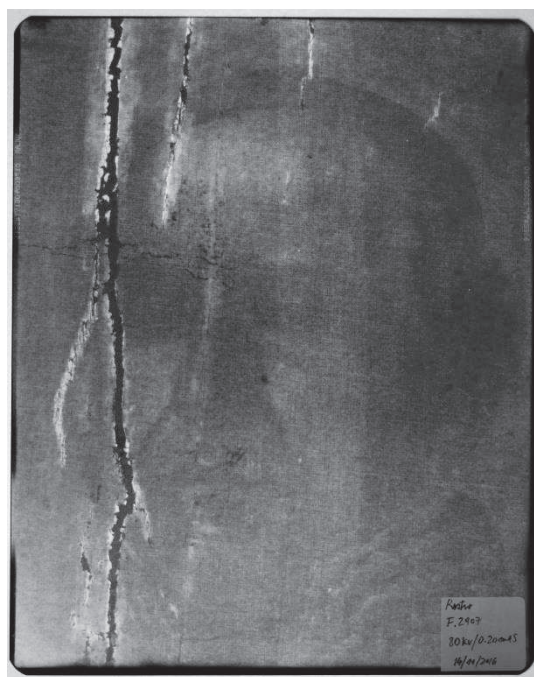
Placa del rostro. (2017)

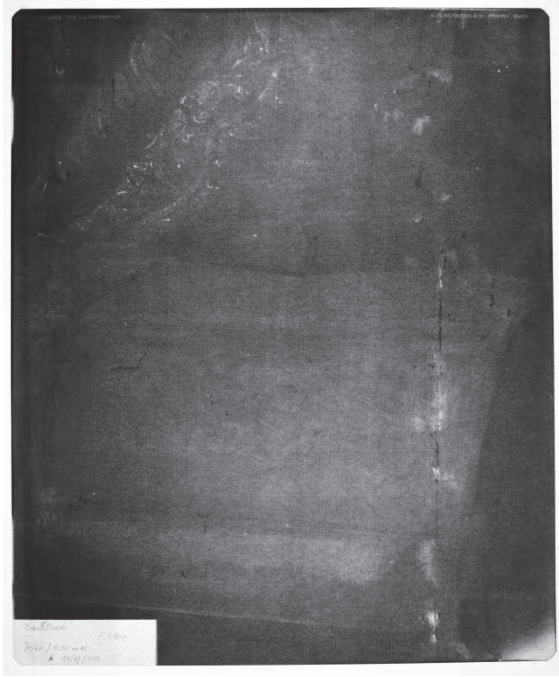
Placa de la Constitución (2017)

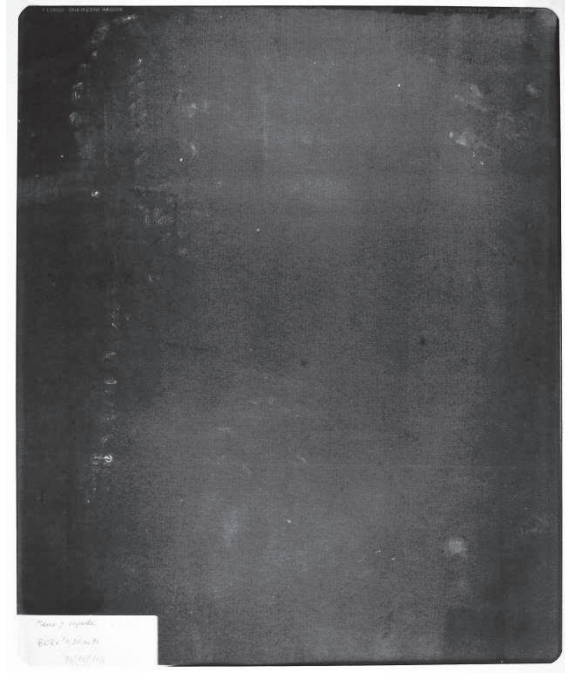
Placa de la espada y de la mano derecha (2017)

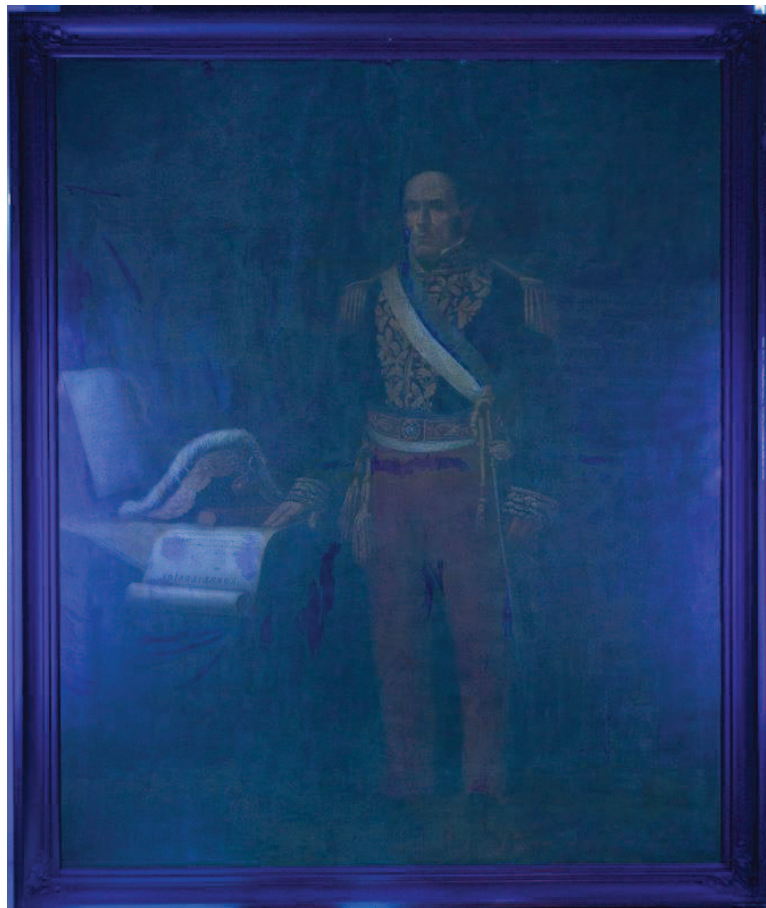
Para poder observar las capas más superficiales, se tomaron fotografías con fluorescencia de radiación U.V. mediante las cuales se pudieron apreciar con claridad los retoques más recientes sobre el barniz. Por su parte, la fluorescencia verde típica de una resina natural, permitió identificar un barniz despaseado aplicado con pinceleta.

Fotografía con fluorescencia UV, antes de la intervención.
