Ferraro, Lorena; Meneses Lage, Maria Conceição S.; Farias Filho, Benedito Batista; Linhares de Araújo, Igor y Pagni, María Teresa. "Conservación de sitios arqueológicos con grabados rupestres sobre areniscas del Parque Nacional Talampaya (Argentina)", *TAREA* 8 (8), pp. 242-267.

## **Conservación de sitios arqueológicos con grabados rupestres sobre areniscas del Parque Nacional Talampaya (Argentina)**

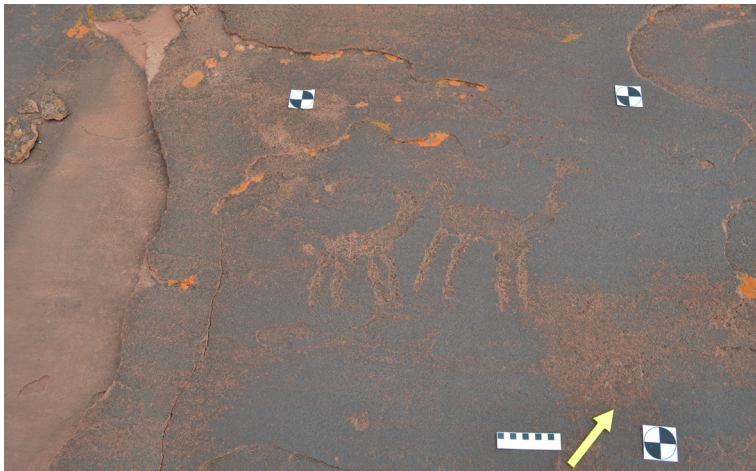
Parte de su panel ha sido abrasado<sup>20</sup> por el agua de las crecidas del río Talampaya y por ello fue escogido como objeto de estudio. Además de ello, son notables los desprendimientos en gran parte del panel.

FIGURA 2. Sitio arqueológico Los Guanaquitos.

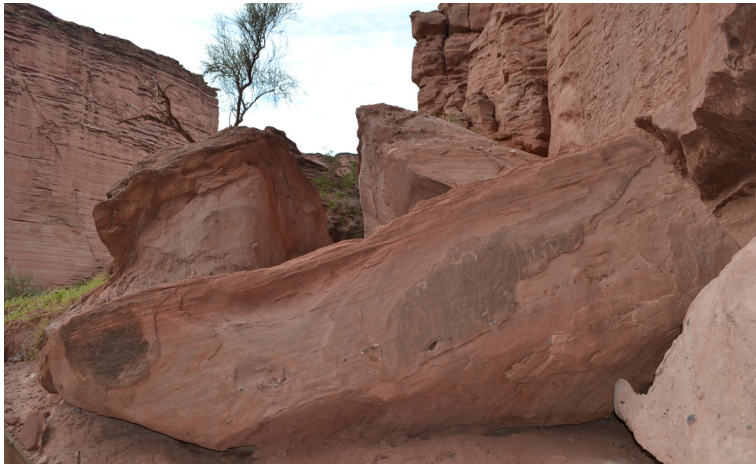
El soporte posee exfoliaciones y los deplacamientos que se identifican de forma perimetral a la superficie con grabados que aún pervive. Este deterioro se observa en la figura 3, donde damos cuenta de la distribución de los motivos tanto completos como de los han perdido parte de su superficie.

FIGURA 3. Sitio arqueológico El Bosquecillo.

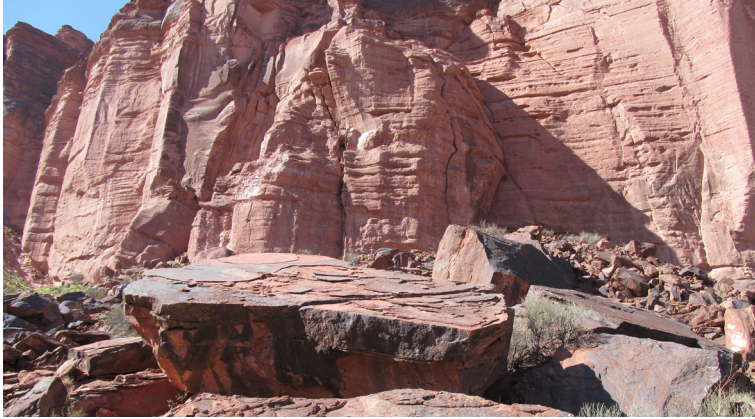
puntuales. Esta última se trata de un bloque de la formación Talampaya con fuerte exfoliación y desplazamiento que hace que la superficie se encuentre altamente degradada. Son pocos los motivos que aún persisten, todos de gran tamaño (superior a 80 cm): dos tupus, cuatro círculos unidos por trazos, un círculo radiado, una línea sinuosa, una recta y un tridígito, todos ejecutados por picado (figura 4).

FIGURA. 4. Bloque degradado en el sitio arqueológico Puerta de Talampaya.

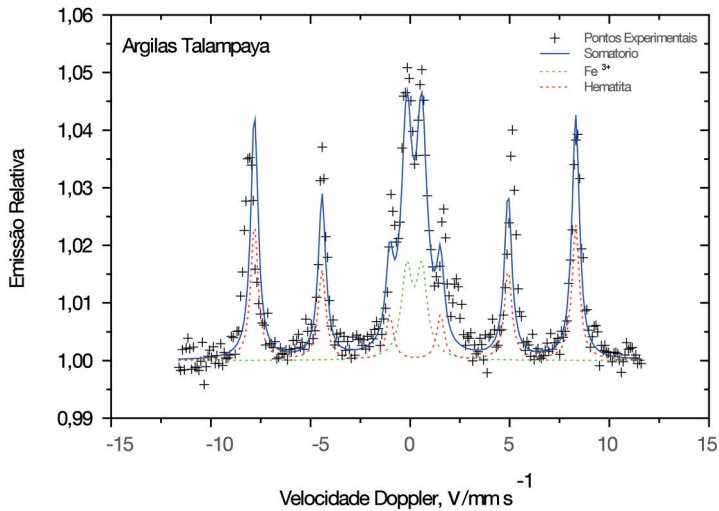
Por otra parte, el uso de la técnica de Espectroscopía Mössbauer en las arcillas tuvo como fundamento conocer la estructura ferruginosa de la arcilla, especialmente tomando en consideración su coloración en los resultados presentados. Se obtuvo una caracterización bien definida de la muestra presentando un 60% de hematita y otro 40% representado por una estructura de  $\text{Fe}^{3+}$  (figura13).

FIGURA 13. Resultados de Espectroscopía Mössbauer para conocer la estructura ferruginosa de la arcilla.

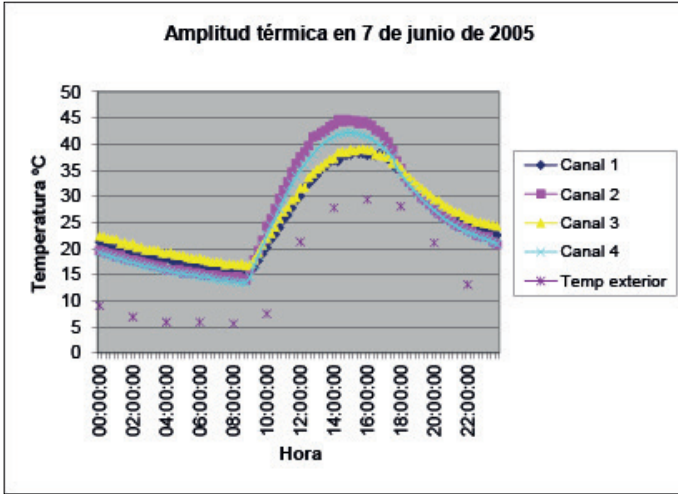
FIGURA 14. Ejemplo de amplitud térmica diaria
