Nakamuta, Adriana Sanajotti y Mota, Elis Marina (2017). “Estudo das práticas de restaurações de bens móveis e integrados nas igrejas tombadas em São João del Rei, Minas Gerais, Brasil”, *TAREA*, 4 (4), pp. 154-166.

Estudo das práticas de restaurações de bens móveis e integrados nas igrejas tombadas em São João del Rei, Minas Gerais, Brasil

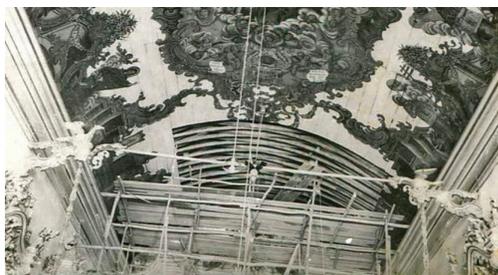
Figura 4. Forro da Nave da Igreja de Nossa Senhora do Pilar durante restauração em 1957-1958. Fonte: ACI - Série Centro de Restauração de Bens Culturais.

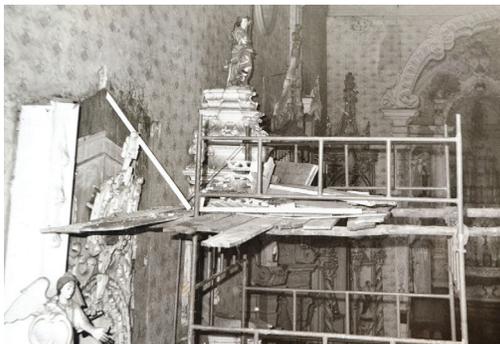
Figura 8. Restauração da Igreja de Nossa Senhora do Carmo em 1961. Fonte: ACI - Série Centro de Restauração de Bens Culturais.

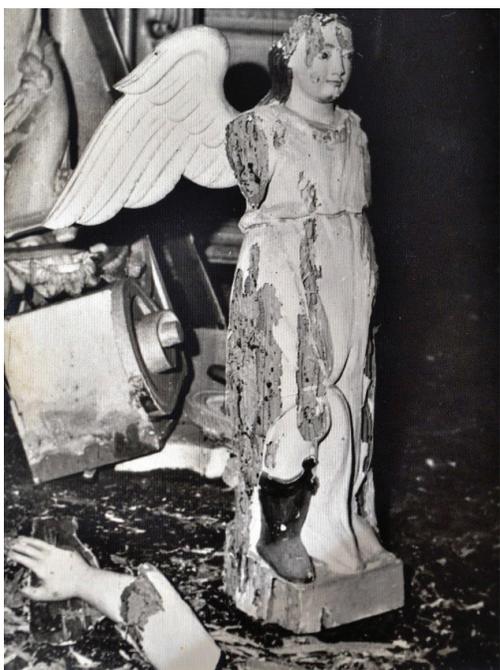
Figura 9. Degradação de elemento do retábulo da nave da Igreja de Nossa Senhora do Carmo. Fonte: ACI - Série Centro de Restauração de Bens Culturais.

Os principais danos incidentes nos elementos artísticos constatados foram, em relação ao suporte, a fragilidade deles por ataque de insetos xilófagos, já que em sua grande maioria são confeccionados em madeira; em relação a camada pictórica o principal dano era a existência de várias camadas de repintura sobrepondo a pintura tida como original, assim como camadas de pintura branca e até mesmo purpurina encobrendo douramentos com folhas de ouro.
